# Muster-Arbeitsprotokoll

Solaranlagenreinigung | Dokumentationsbeispiel

| Auftrag | MUSTER-001 |

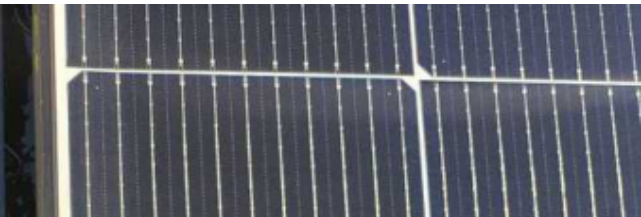
Nach Reinigung (Ausschnitt)

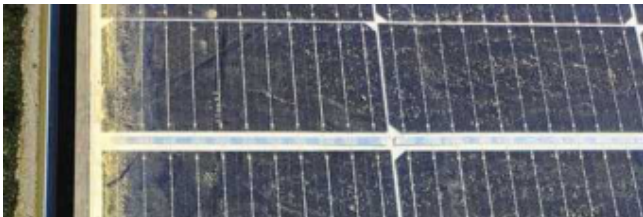
Vor Reinigung (Ausschnitt)

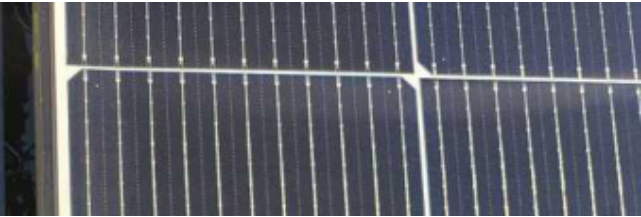
Después de la limpieza (detalle)

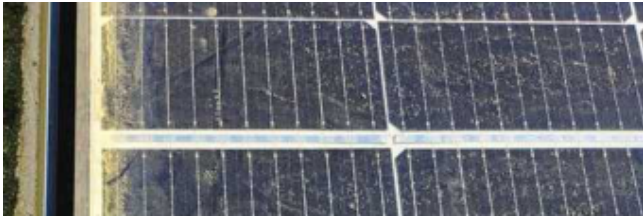
Antes de la limpieza (detalle)

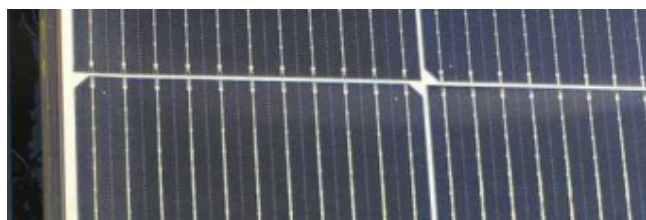
After cleaning (detail)

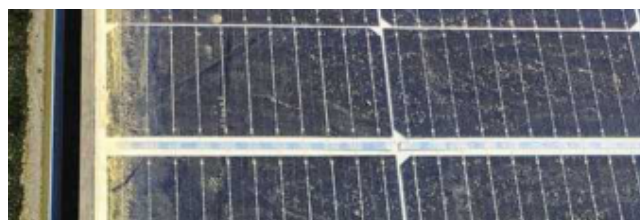
Before cleaning (detail)
